RAPPORT D'INSPECTION PRÉACHAT

EXEMPLE DE RAPPORT

PRESPEC

Réalisée le : 3 octobre 2017

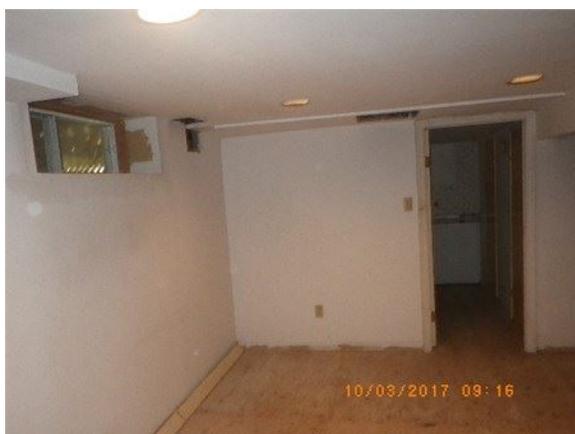
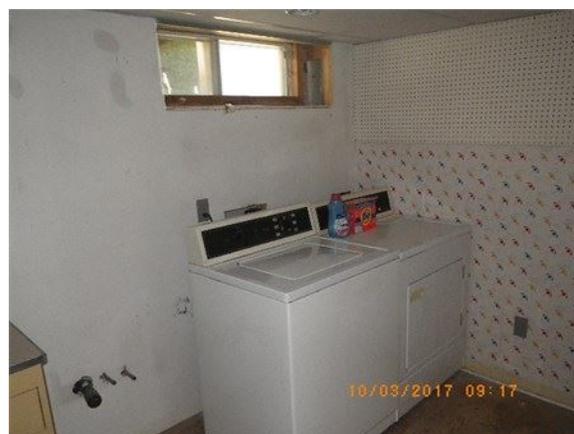
Notre inspection des composantes structurales de la maison est de nature visuelle. Comme le sous-sol de cette maison est entièrement aménagé, notre évaluation de l'état des fondations et de la dalle sur le sol est impossible. Des défauts cachés, non relatés dans le présent rapport, peuvent exister derrière les revêtements de finition.

Ex: du sous-sol aménager de la maison

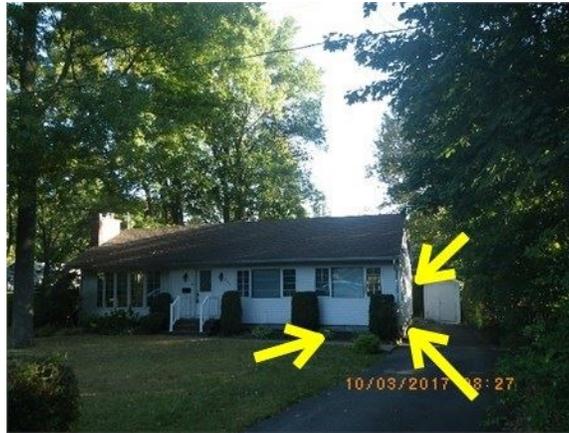
Comme il n'y a pas d'espace ou d'accès à ce vide sous la partie de la chambre principale, nous n'avons pu investiguer la structure et l'isolation de cette partie de la maison. Des défauts, occasionnés par de la condensation, ou par des infiltrations d'eau non relatés dans le présent rapport, peuvent exister à cet endroit.

Ex: de la partie de la chambre où ont n'a pas d'accès en dessous pour inspecter

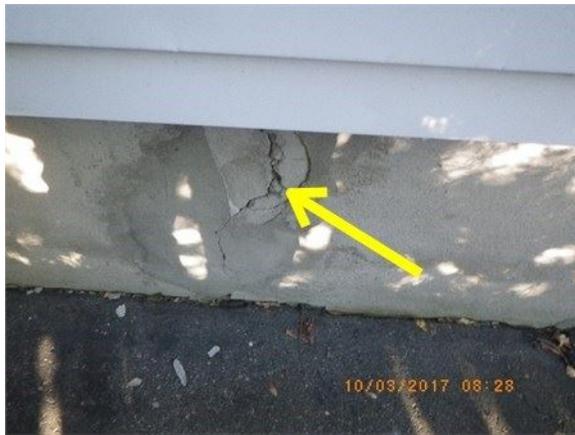
La fondation de la partie du côté droit de la maison (chambre principale) est en blocs de béton. On peut voir plusieurs fissures importantes de déplacements des blocs en plus d'espaces vides à la base de la fondation arrière. Consulter un expert en fondation afin de diagnostiquer le problème et d'évaluer les correctifs requis. Ce type de fondation, de qualité moindre, est sensible aux mouvements de sol, de même qu'aux poussées latérales.

Ex: d'une autre fissure de visible entre les blocs de ciment

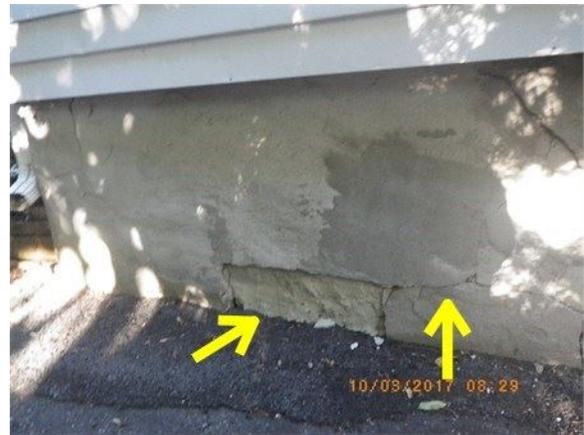
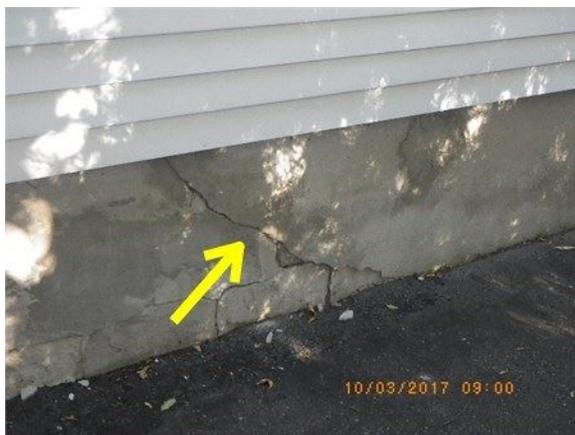
Ex: des fissures de déplacements de blocs de ciment

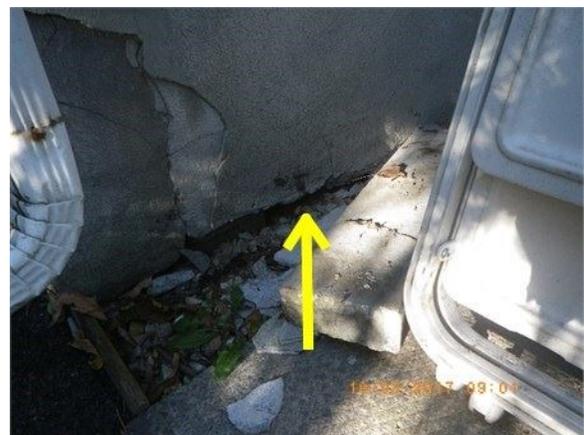
Ex: d'un des vides visible sous la partie de la fondation de blocs de ciment arrière

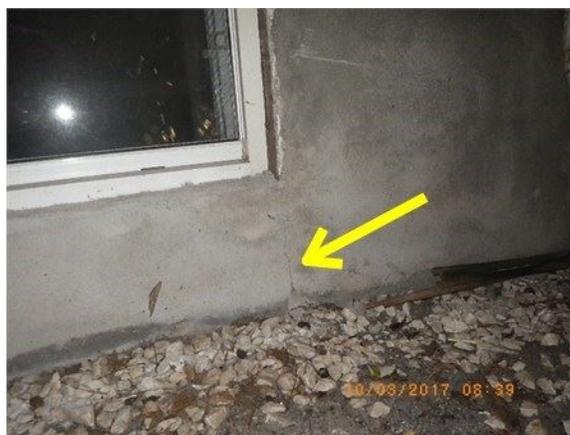
Nous avons noté la présence de fissures sur les murs de fondation de béton coulé d'origine de la maison. Vérifier régulièrement et noter tout agrandissement des fissures. Si une fissure s'agrandit, une expertise par un spécialiste doit être réalisée. Nous recommandons de réparer les fissures apparentes pour éviter que l'eau n'y pénètre et n'aggrave leur état lors des cycles de gel et de dégel. Une fissure non réparée représente un risque d'infiltration d'eau. Vous pouvez colmater la partie au-dessus du sol d'une fissure à l'aide d'un bouche-fissure composé d'uréthane et de sable ayant l'apparence d'un crépi de ciment gris pâle (ou à l'aide d'un scellant à béton, à base de polyuréthane, recouvert de poudre de crépi). Pour la partie dans le sol, nous vous conseillons de consulter un spécialiste (si des infiltrations d'eau sont notées à l'intérieur).

Ex: d'une fissure visible sur la fondation de béton coulé sous une fenêtre en arrière de la maison

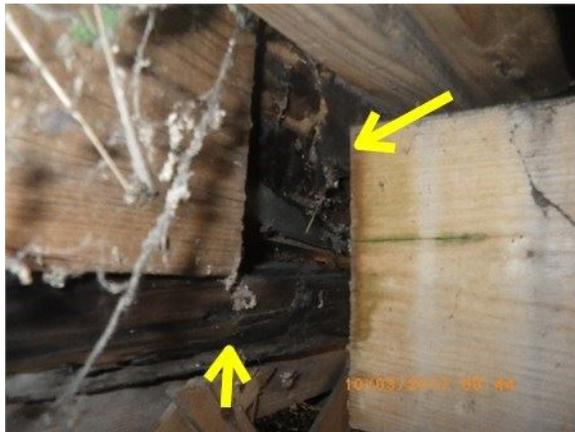
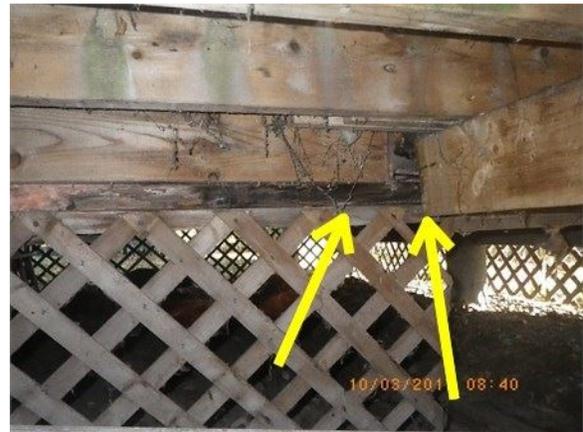
Nous avons constaté que certains éléments de la structure du plancher de la véranda sont atteints par la pourriture. Corriger les infiltrations d'eau et/ou les conditions d'humidité élevée qui sont souvent la cause de la pourriture. Remplacer ou réparer les éléments détériorés. Consulter un spécialiste en charpente pour effectuer les travaux correctifs requis.

Ex: du bois pourris de la structure de la véranda qui est visible

Ex: d'un des emplacements où l'ont voit du bois de pourris sous la véranda

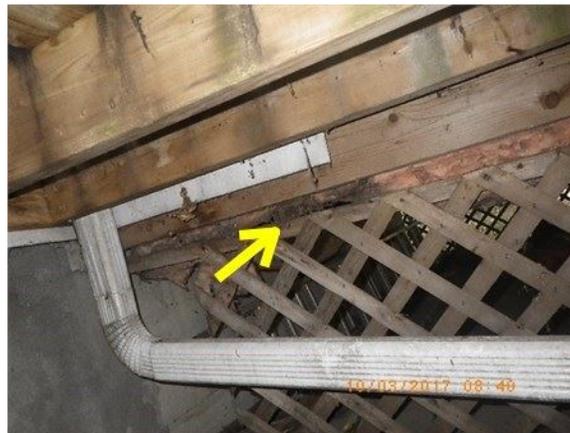
Ex: d'un autre emplacements où l'ont voit du bois de pourris sous la véranda

Nous avons constaté que certains éléments de charpente de la véranda sont pourris. Corriger les infiltrations d'eau et/ou les conditions d'humidité élevée qui sont souvent la cause de la pourriture. Remplacer les éléments détériorés. Maintenir un niveau d'humidité acceptable et bien ventiler les espaces pour éviter la réapparition de la pourriture. Consulter un spécialiste en charpente pour éviter tout dommage lors de l'enlèvement des éléments à remplacer.

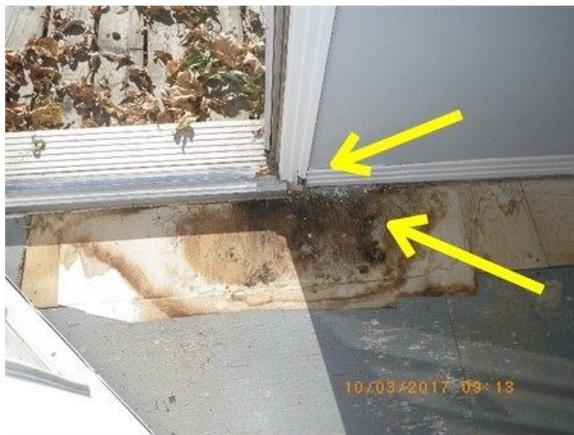
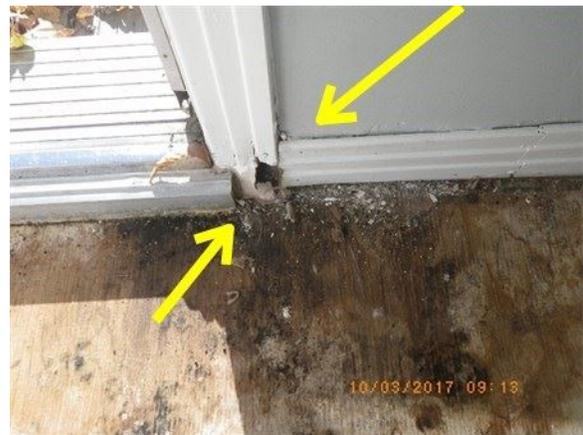
Ex: du bois de pourris visible dans la véranda

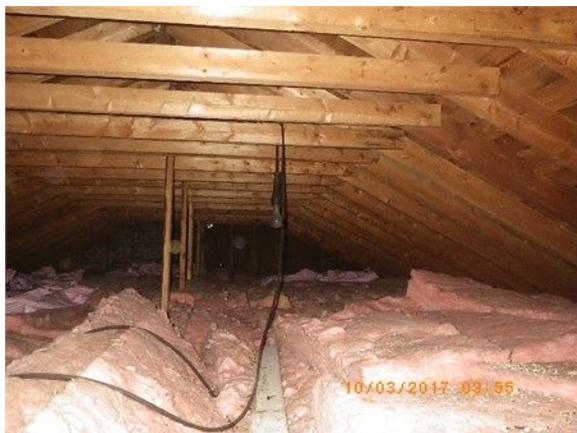
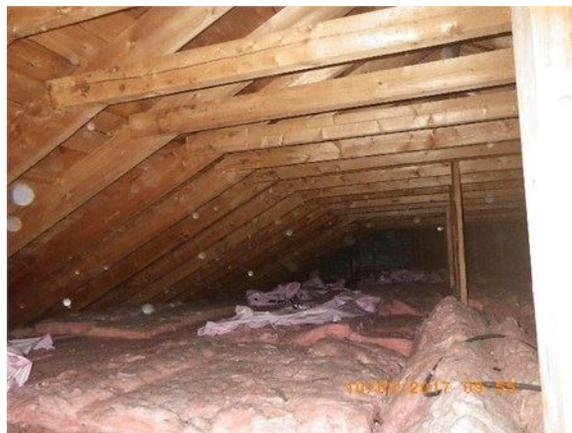
Nous avons remarqué un affaissement ou une déformation du toit. Cela témoigne d'un affaiblissement de la structure ou du support de toiture. Demander une expertise à un spécialiste en structure afin d'apporter les correctifs requis.

Ex: des supports de bois de la toiture

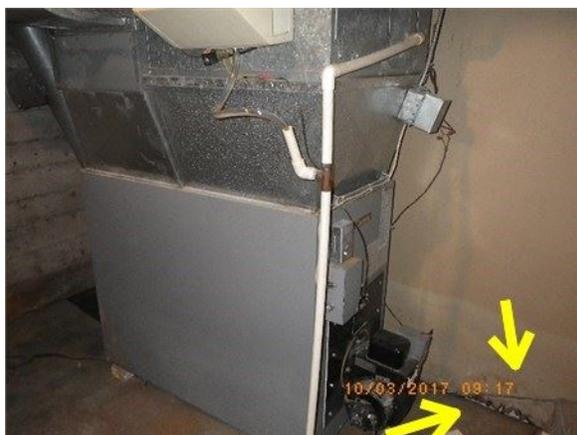
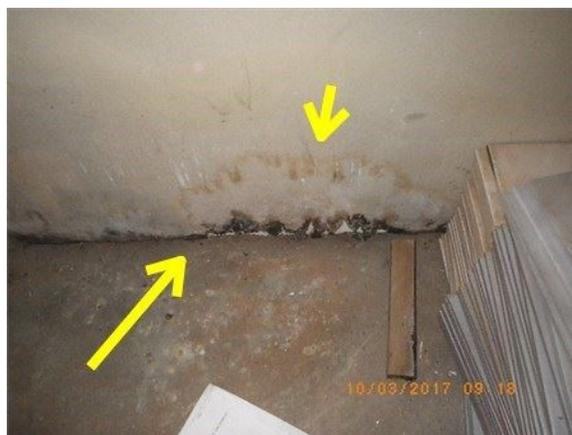
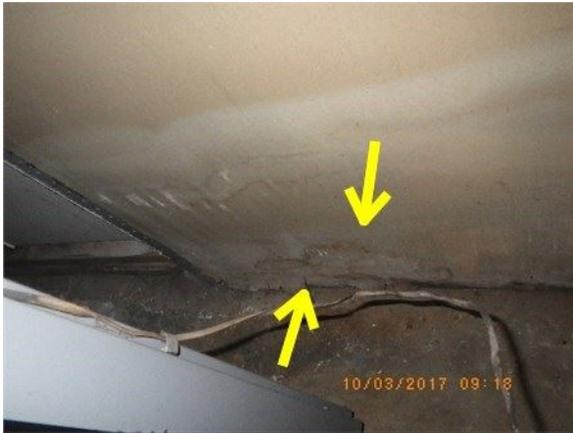
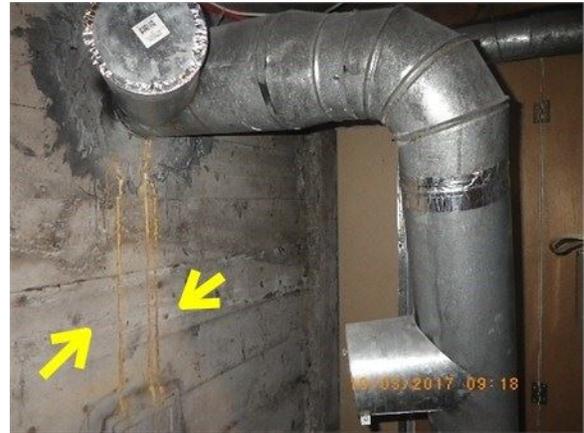
Nous avons remarqué des indices d'infiltration d'eau au sous-sol. Cette situation est anormale et doit être corrigée parce qu'elle favorise les excès d'humidité et la prolifération de moisissures dommageables pour la santé des occupants en plus de détériorer les composantes et matériaux qui s'y trouvent. Consulter un expert en drainage afin de déterminer et corriger de façon définitive la cause des infiltrations en vérifiant les pentes de drainage du terrain, les niveaux du sol près des fenêtres, l'état du drainage des fondations, la localisation des descentes pluviales, les fissures dans les fondations, l'étanchéité de la fondation, etc.

Ex: des traces d'eau visible au sous-sol dans la chambre à fournaise

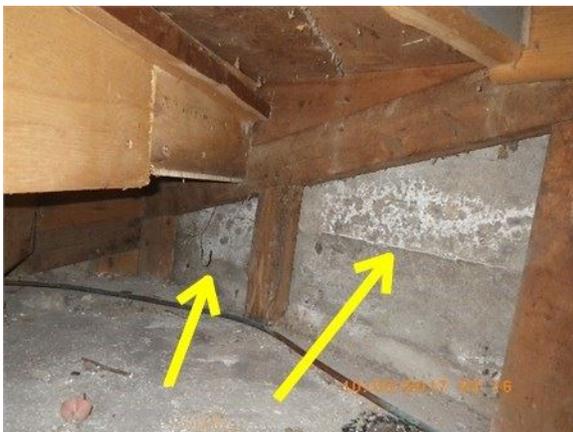
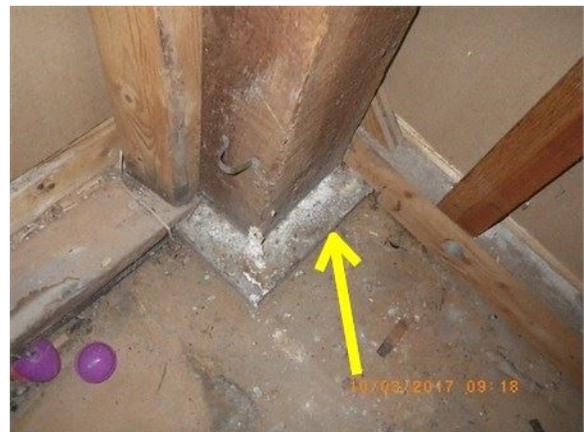
Nous avons noté la présence d'efflorescence et d'humidité sur la base des murs de fondation, de même que sur la dalle de béton en périphérie au sous-sol. L'efflorescence (dépôt de sel sur la surface) est un phénomène provoqué par un béton chargé d'eau, rejetant l'humidité dans l'air ambiant du sous-sol. Cela peut contribuer à des excès d'humidité dommageable. L'efflorescence témoigne souvent d'un manque d'étanchéité de l'hydrofuge appliqué du côté extérieur des fondations ou d'une déficience du drainage des fondations (ex. : position incorrecte du drain perforé, obstruction partielle ou totale du conduit, etc.), ce qui occasionne une absorption anormale de l'eau souterraine par le béton. L'inspecteur ne peut se prononcer avec exactitude sur cette condition, car seul un sondage du côté extérieur (excavation partielle) pourrait nous informer sur la qualité du drainage des fondations. Nous vous recommandons de convenir avec le vendeur d'une expertise plus approfondie sur ce point avant de finaliser la transaction.

Ex: des cernes d'efflorescences visible au sous-sol lors de l'inspection

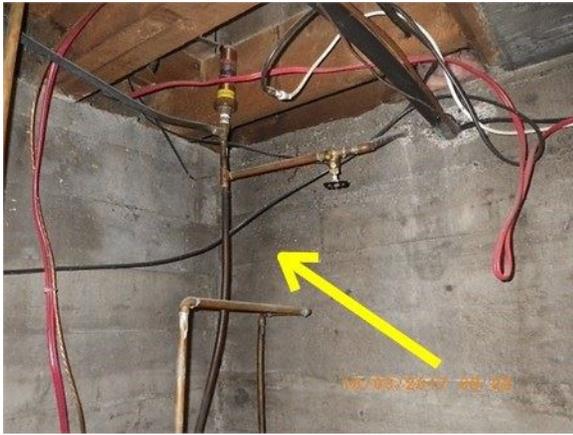
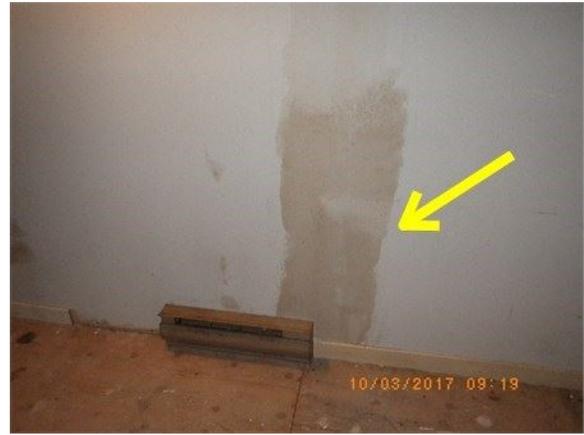
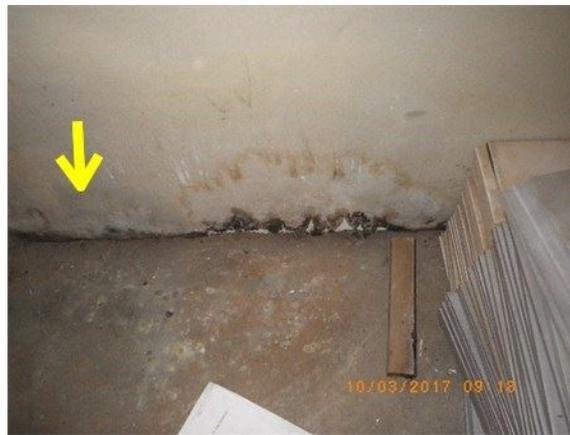
Nous avons constaté la présence de moisissures sur certaines parties des murs au sous-sol. Les moisissures sont dommageables pour la santé et doivent être nettoyées. Nous vous recommandons de consulter un expert en moisissure afin de bien inspecter les lieux pour identifier toutes traces de moisissures et d'humidité excessive et de remplacer les parties affectées. Assurer une meilleure ventilation des lieux et corriger les infiltrations d'eau au besoin.

Ex: de traces de moisissures de visible au sous-sol lors de l'inspection

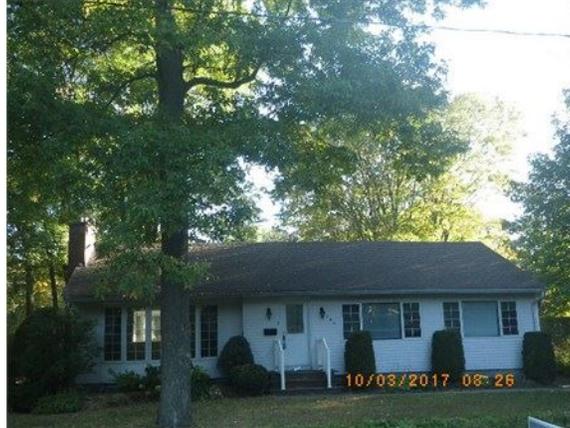
Notre inspection des composantes extérieures est visuelle à partir du niveau du sol et par les endroits facilement accessibles (balcons, escaliers, etc.). L'inspecteur ne scrute pas l'ensemble des surfaces élevées à l'aide d'une échelle, à moins de déceler, au préalable, un indice d'une malfaçon ou d'un défaut sur la partie supérieure d'un mur.

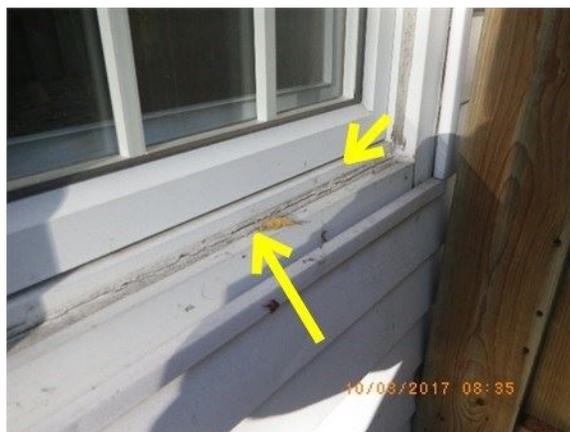
Les joints de scellement sont détériorés et devront être refaits sur la totalité du bâtiment. Nous vous conseillons de consulter un expert en calfeutrage afin de refaire les joints de scellant autour de cette maison pour l'étanchéité. Vous devez vérifier l'état des scellements à chaque année pour prévenir les infiltrations d'eau dans l'enveloppe du bâtiment et une détérioration des composantes internes.

Ex: des joints de scellant qui sont a refaire à l'extérieur de cette maison pour l'étanchéité

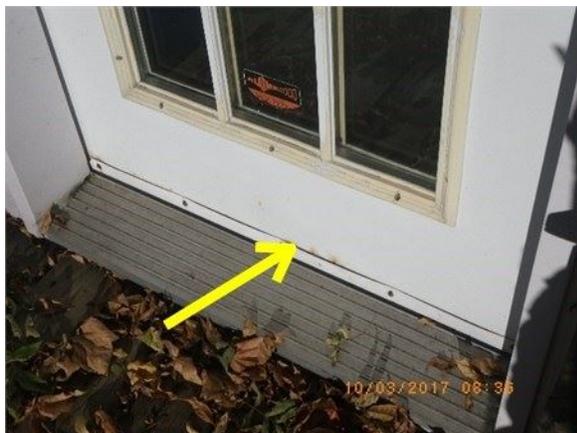
Nous avons constaté une détérioration des deux portes extérieures de la maison (rouille et pourriture). Compte tenu de leur état de détérioration, ces portes sont a remplacées.

Ex: du métal rouillé de la porte arrière et son cadrage de bois qui est pourri à la base

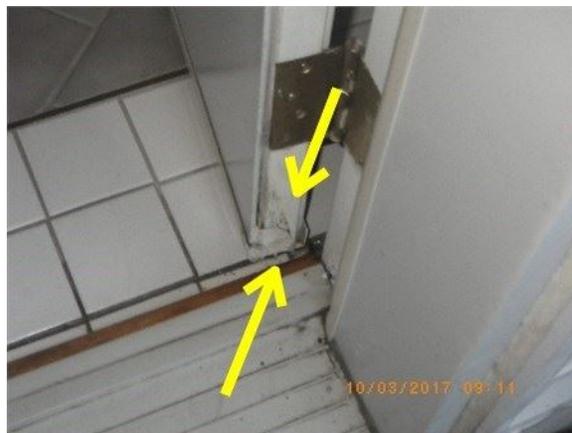
Ex: du cadrage de bois de la porte avant qui est pourri et où ils ont colmaté avec un scellant quelconque

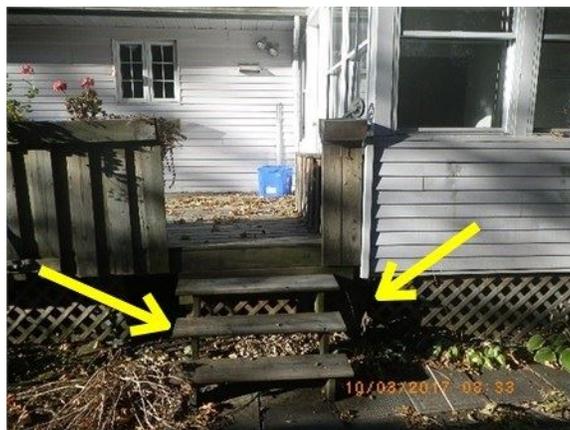
Nous avons constaté l'absence de rampes dans les escaliers extérieurs ou elles sont requises. Cela présente un important risque de chute. Limiter l'accès à la zone de risque. Installer la ou les rampes d'escaliers conforme aux

règlements municipaux.

Ex: d'un escalier où ils manquent des rampes d'escalier

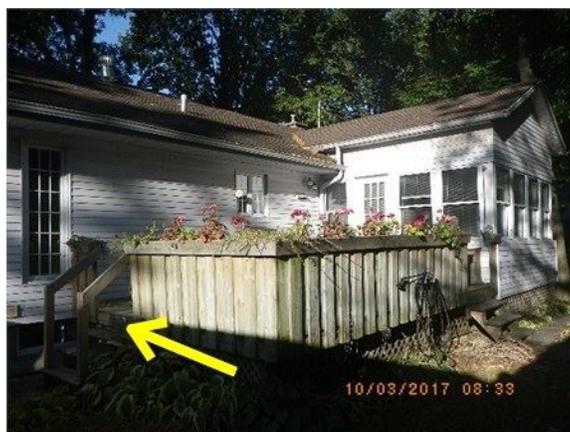
Nous avons noté qu'il n'y a pas de barreaux dans les rampes d'escalier et garde de corps extérieur de la galerie ou terrasse. Cela présente un risque d'accident pour les enfants. Empêcher temporairement l'accès aux jeunes enfants à la zone de risque. Modifier ou remplacer les rampes d'escalier et garde corps au besoin.

Ex: des rampes d'escalier sans barreaux pour la sécurité

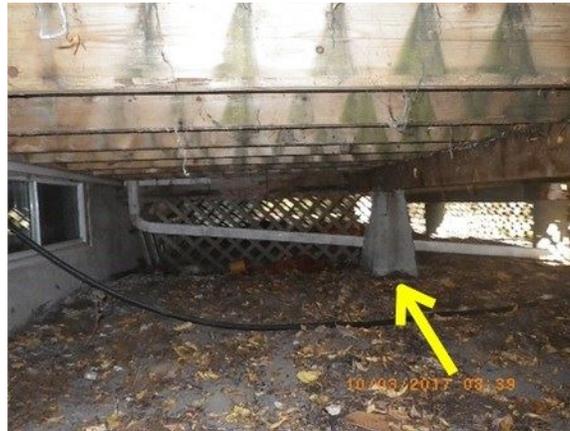
La structure de la terrasse est appuyée au sol et est soumise à l'action du gel. En saison froide, il y a un risque que le mouvement du au gel, n'endommage certaines parties de l'ouvrage. Lorsqu'une terrasse est ainsi soumise aux mouvements dus au gel, il faut parfois la réajuster pour la replacer au niveau au

Ex: d'un des supports de la terrasse qui sont déposés sur des tuiles de béton sur le sol

printemps. Idéalement, il faudrait déposer les supports de la terrasse sur des piliers de béton (sono tubes) coulés dans le sol jusqu'en dessous du niveau du gel.

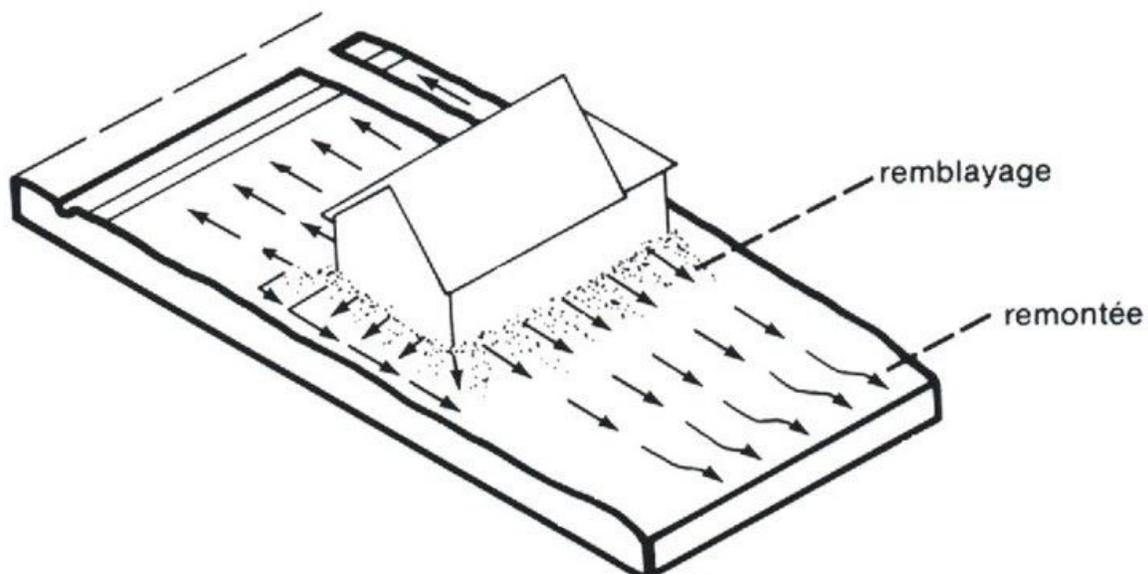
La topographie générale du terrain et des environs de la maison devrait permettre un écoulement des eaux de surface vers les égouts municipaux, vers des fossés ou vers d'autres parties du terrain où elles pourront être absorbées sans problème dans le sol. L'ensemble des composantes formant les aménagements extérieurs d'une propriété sont soumises aux conditions climatiques et subissent les dommages occasionnés par le gel. La qualité générale du drainage d'un terrain aura une incidence déterminante sur la longévité de ces composantes et préviendra les dommages occasionnés par le gel et l'érosion.

Ex: comment la pente du terrain peut être faite autour de la maison pour éloigner l'eau de la fondation

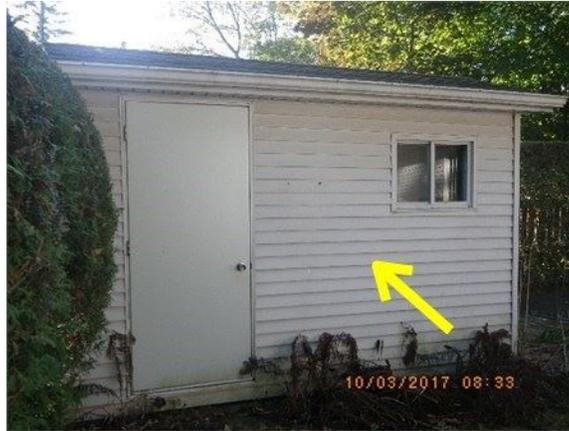
Note: aucune inspection n'a été fait pour le cabanon.

Ex: du cabanon non inspecter

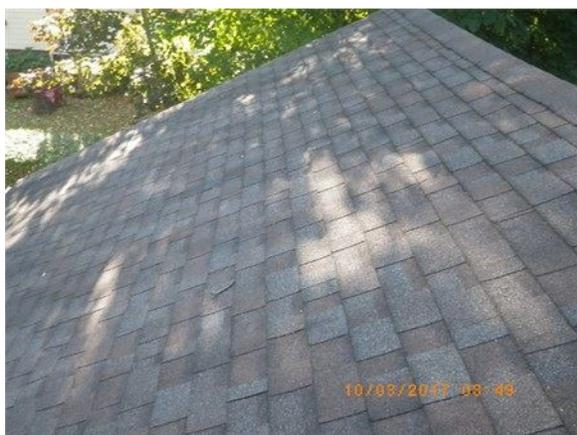
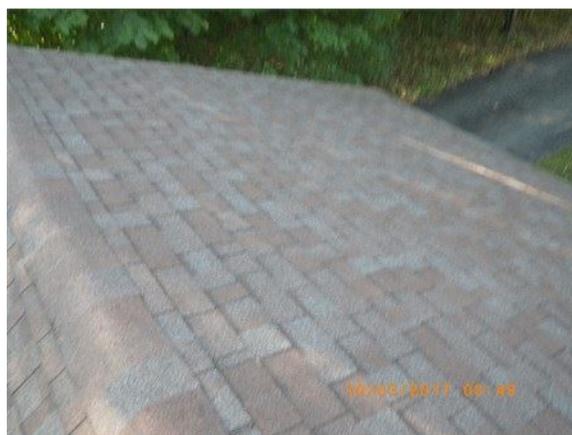
Ex: du revêtement de bardeaux d'asphalte de la toiture

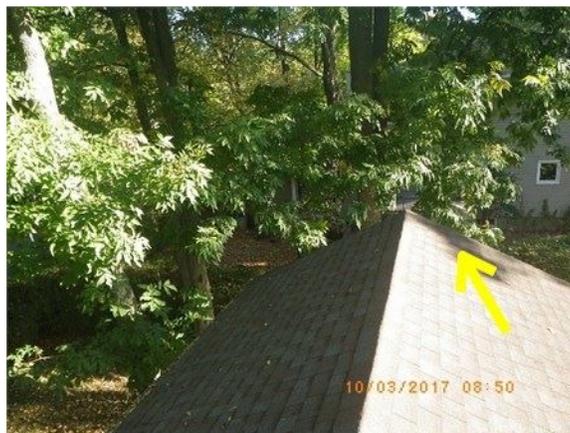
Ex: des branches d'arbres qui touche à la toiture

Je vous recommande de couper les branches des arbres qui touchent à la toiture pour éviter d'endommager le revêtement du toit. Consulter un expert pour apporter cette correction au besoin.

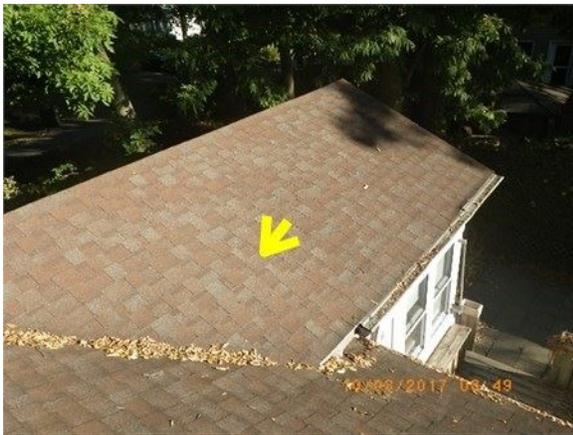
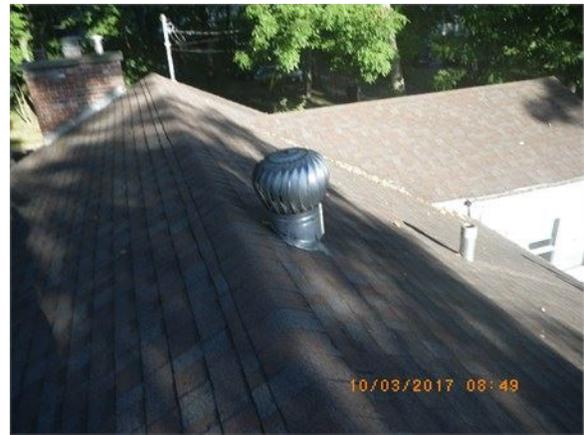
Le revêtement de bardeaux d'asphalte de la toiture a été inspecté et les parties visible et accessible lors de l'inspection étaient en bonne condition.

Ex: du revêtement de bardeaux d'asphalte de la toiture

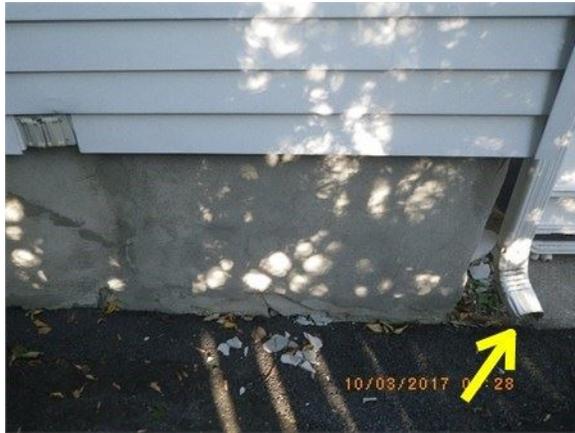
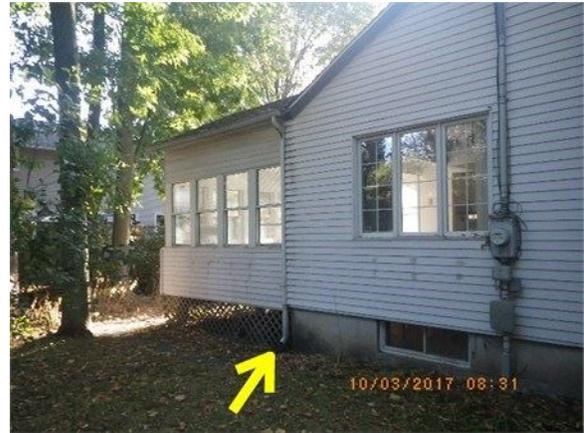
Ex: des descentes de gouttières qui se déversent contre la fondation de la maison

Afin de ne pas solliciter inutilement le drainage des fondations, de ne pas favoriser des infiltrations d'eau et des excès d'humidité au sous-sol, il est recommandé d'installer des déversoirs à la base des descentes afin d'éloigner l'eau de la maison, et ce, en ajoutant des rallonges ou des dalles de déflexion. Laisser environ 7 à 8 pouces de dégagement pour éviter des bris causés par le gel en hiver. Les gouttières devraient être inspectées régulièrement pour prévenir les fuites (utiliser un boyau d'arrosage) et nettoyées au moins une fois par année, de préférence à l'automne. Si de nombreux arbres ceignent la propriété, il peut être nécessaire de les nettoyer plus fréquemment.

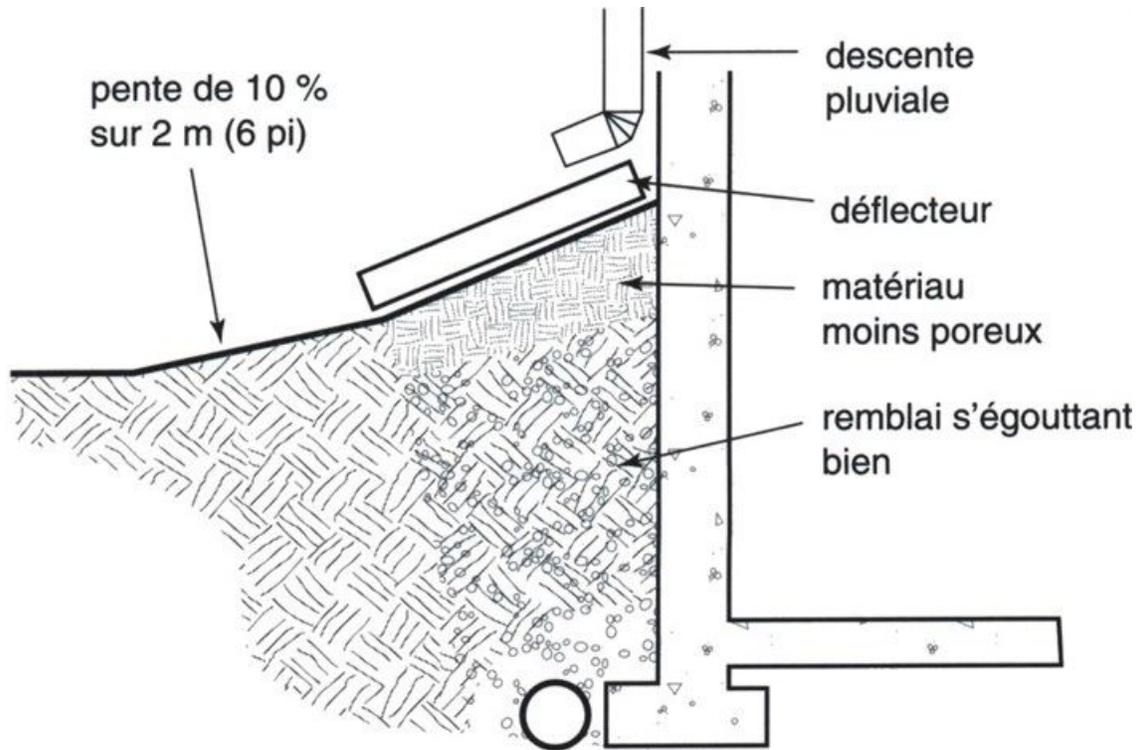
Ex: comment la pente du terrain devrait être faite sous les descentes de gouttières pour éloigner l'eau de la fondation

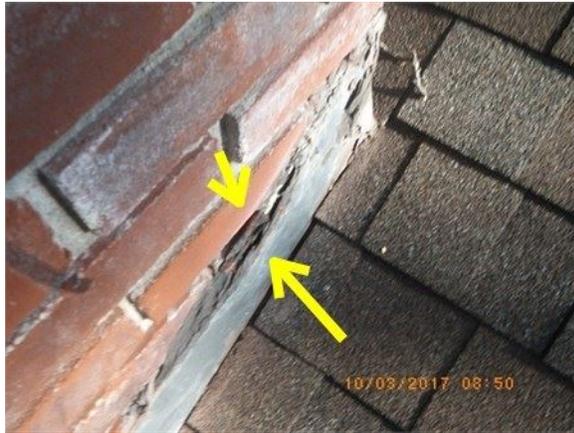
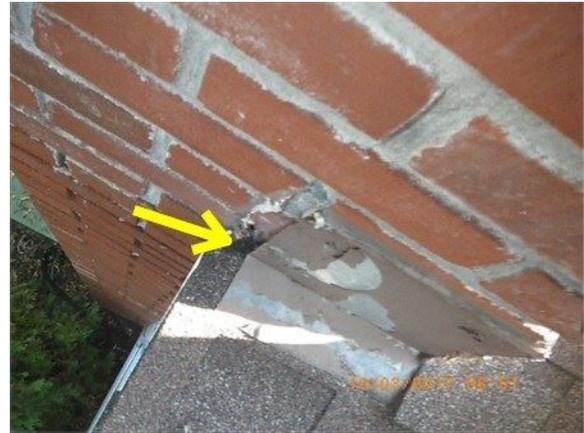
Nous avons noté que ces ouvertures sur le toit (cheminée, évent de plomberie), ne sont pas scellées adéquatement au pourtour. Cela peut favoriser l'infiltration d'eau dommageables à l'intérieur. Inspecter et sceller adéquatement toutes les ouvertures sur la toiture. Utiliser un scellant flexible de bonne qualité.

Ex: du solin métallique à la base de la cheminée qui doit être scellé avec un scellant flexible pour l'étanchéité

Ex: d'une autre partie du solin métallique à la base de la cheminée qui doit être scellé avec un scellant flexible pour l'étanchéité

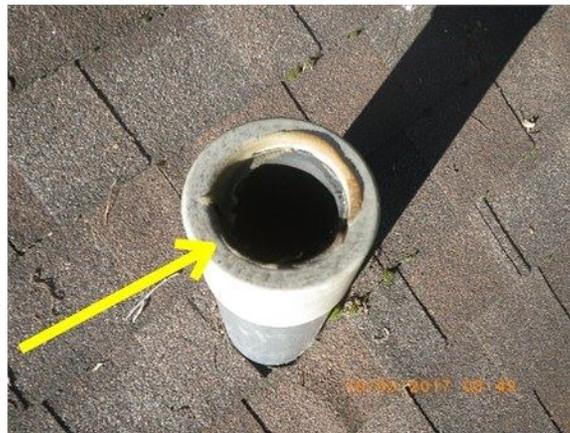
Ex: du contour de la finition de l'évent de plomberie qui doit soit être remplacé par un de la bonne dimension ou il doit être bien scellé avec un scellant flexible pour l'étanchéité.

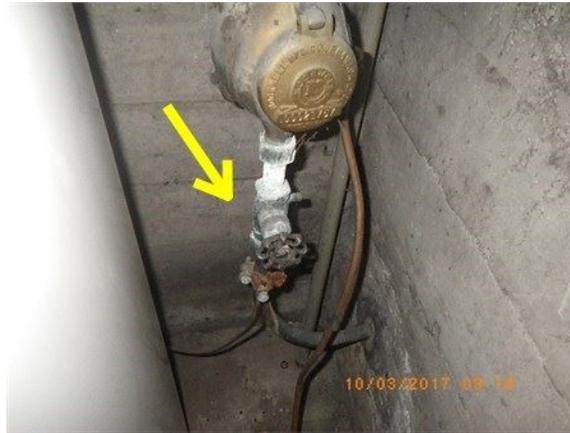
Lors de notre visite, nous avons noté une détérioration de la valve principale. Nous n'avons pas opéré cette valve pour des raisons de sécurité (fuites). Une valve de ce type doit être opérée régulièrement afin de s'assurer de son bon fonctionnement. Consulter un plombier compétent afin de remplacer cette composante.

Ex: de la valve de l'entrée d'eau principale qui est a remplacée

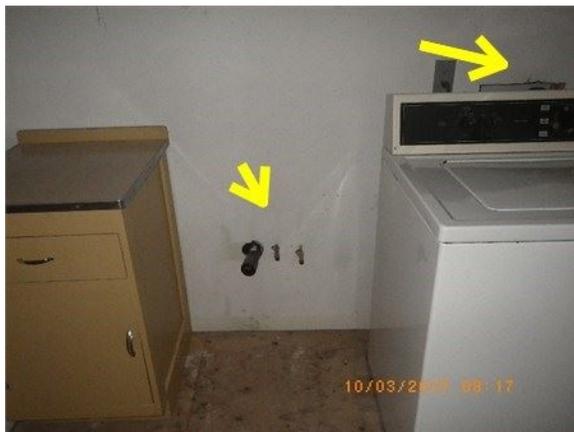
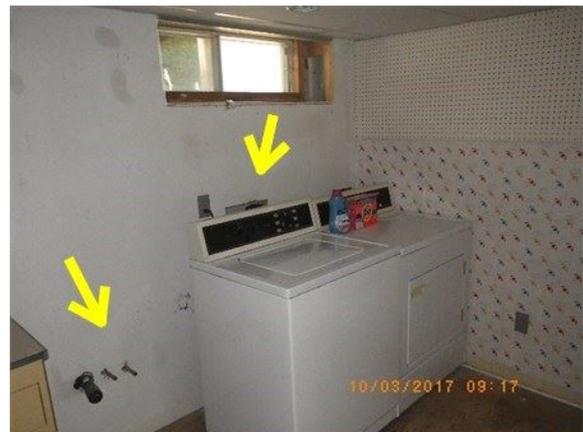
Note: il y a un risque de gel des conduites d'eau installer dans le mur extérieur de la salle de lavage au sous-sol. Je vous recommande de porter une attention spéciale à ces installations et s'il y a un problème vous allez devoir consulter un expert pour refaire ces installations à l'abris du gel.

Ex: des conduites d'eau dans le mur extérieur de la salle de lavage

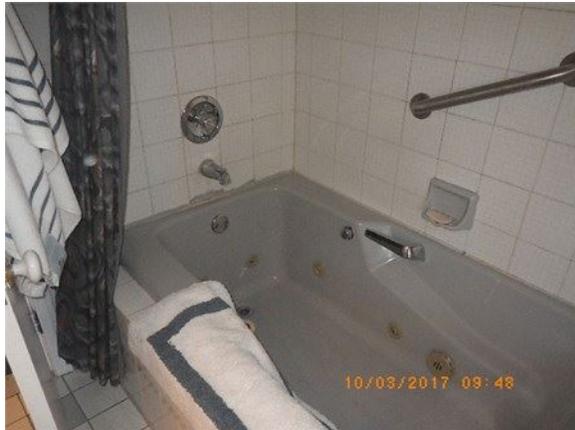
La salle de bain est âgée et elle doit être refaite au complet. Demander une évaluation des coûts des travaux pour refaire cette salle de bain à un expert en rénovation.

Ex: de la salle de bain qui est a refaire au complet

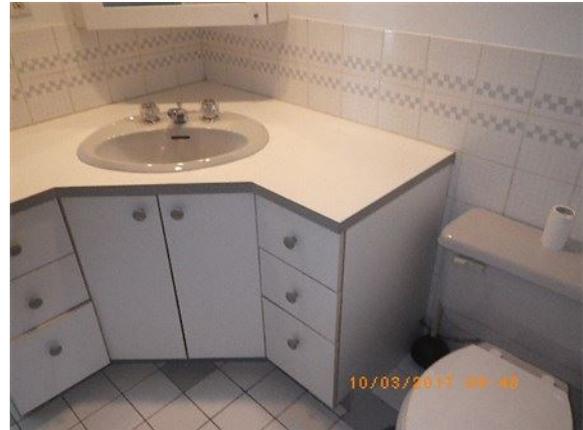
Ex: de la salle de bain qui est a refaire au complet

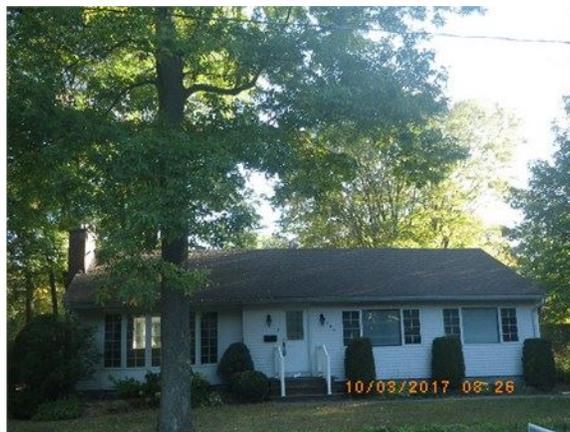
De gros arbres sont en place autour de cette maison. Par mesure de précaution, nous recommandons de vérifier l'état du conduit d'égout afin de s'assurer qu'il ne soit pas obstrué par des racines. Consulter un expert avec une caméra pour faire cette inspection avant de finaliser cette transaction.

Ex: des gros arbres sur ce terrain autour de cette maison

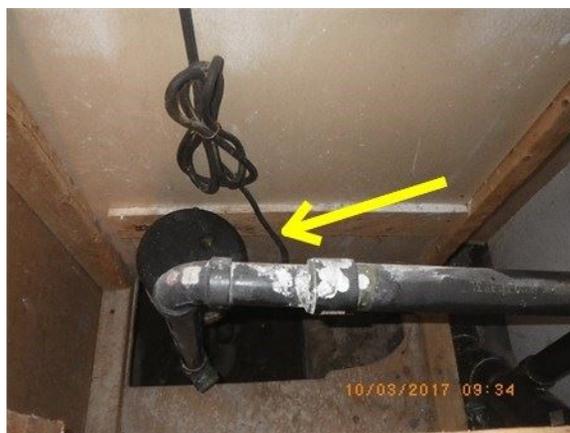
La pompe installée à l'intérieur du puisard ne fonctionnait pas lors de notre visite. Nous recommandons de la remplacer et de vous assurer régulièrement du bon fonctionnement de la nouvelle pompe. Afin d'éviter des problèmes d'humidité au sous-sol, le niveau de l'eau à l'intérieur du puisard devrait être maintenu légèrement en dessous du niveau inférieur du drain de fondation.

Ex: de la pompe submersible qui doit être remplacé par un plombier

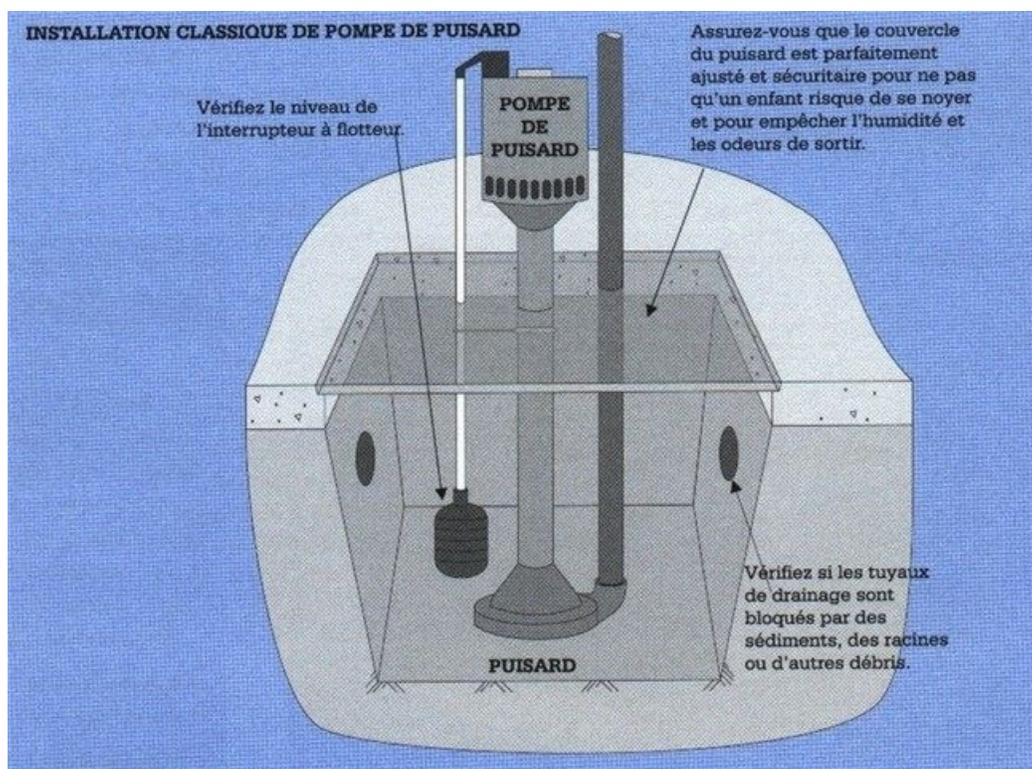
Ex: d'une installation standard d'une pompe submersible

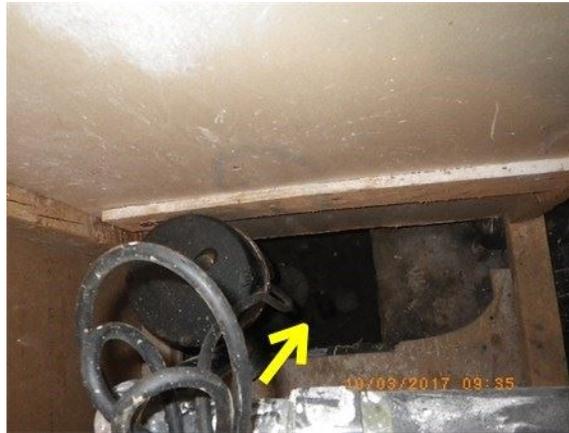
La pompe à puisard est installée dans une cavité, constituée simplement d'un trou dans le plancher. Des problèmes de fonctionnement de la pompe peuvent survenir à l'usure, lorsque la terre s'introduit dans le mécanisme. Nous recommandons de réinstaller cette pompe dans un réservoir de polyéthylène étanche à l'air. Ces réservoirs préfabriqués sont munis de couvercles ajustés et sécuritaires.

Ex: du puisard en terre

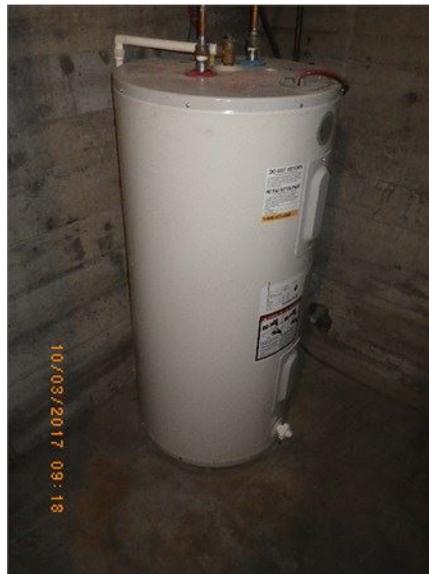
Ex: du réservoir d'eau chaude en place

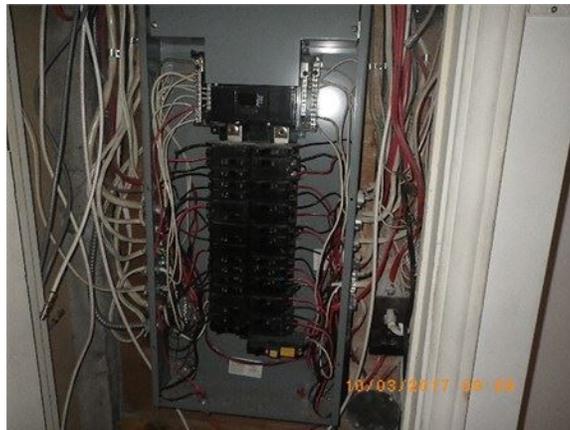
Ex: de l'intérieur du panneau électrique

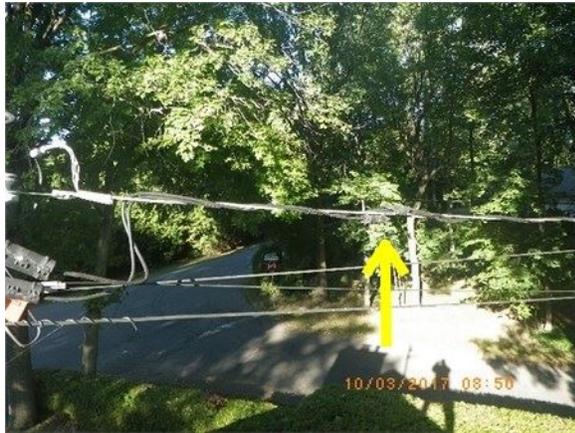
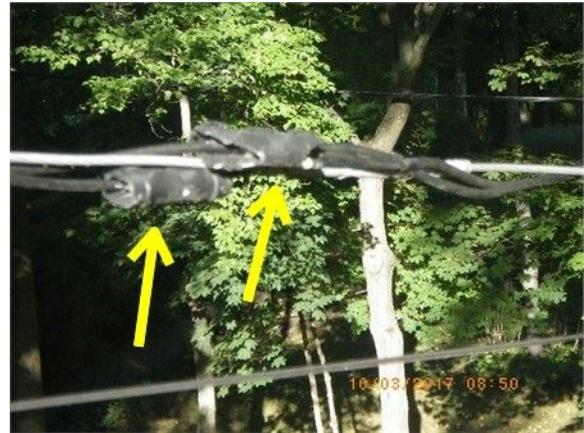
Nous avons noté que les isolateurs de plastique sur les jonctions des fils extérieur de l'entrée électrique de la maison sont fissurés. Donc ceux-ci doivent être remplacés soit par Hydro-Québec ou par un maître électricien pour la sécurité des gens.

Ex: de l'emplacement de ces isolateurs a remplacés

Ex: des isolateurs qui doivent être remplacés sur la ligne électrique

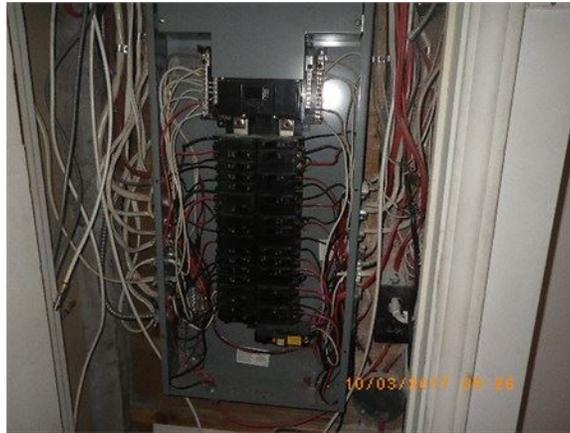
Le panneau électrique principale de la maison a une capacité de 200 ampère et les parties visible de l'intérieur nous démontrent aucun signes de surchauffe visible.

Ex: de l'intérieur du panneau électrique

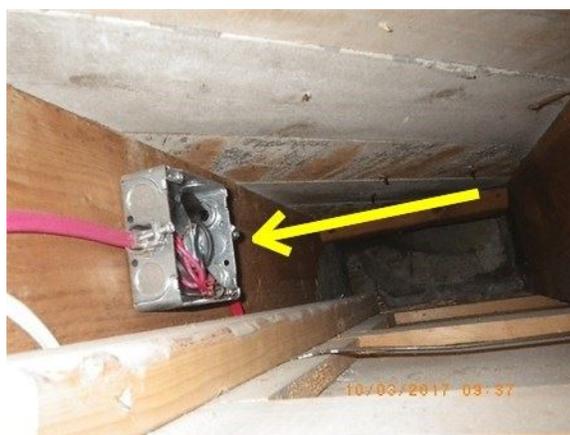
Nous avons noté que certaines connexions électriques étaient apparentes, ce qui peut représenter un risque potentiel pour la sécurité des occupants et/ou du bâtiment. Les connexions électriques doivent être réalisées à l'aide de marettes adéquates respectant le calibre et le nombre de fils et être localisées dans une boîte hexagonale (selon le cas) fermée. Une connexion électrique ne doit pas être dissimulée dans un mur ou un plafond fini et doit être accessible. Consulter un électricien certifier afin de sécuriser ces jonctions électrique.

Ex: de boîtes de jonctions électrique ouverte

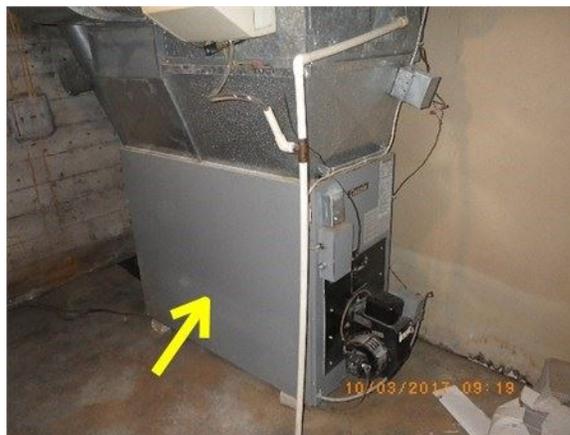
Ex: de la fournaise au mazout en place

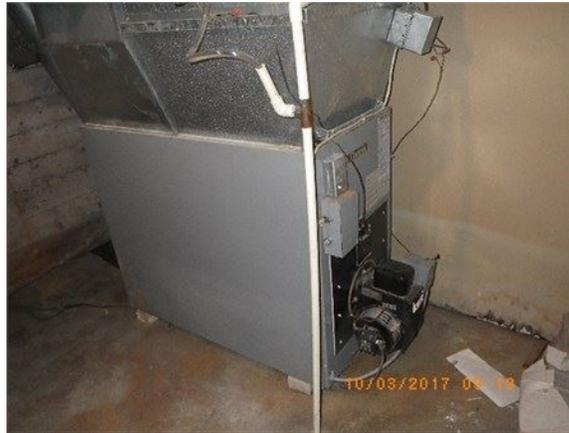
Les fournaises à air chaud pulsé fonctionnant au mazout nécessitent un entretien annuel. L'entretien régulier du système réduit les risques de pannes. Puisqu'il s'agit de composantes mécaniques, une ou plusieurs pièces peuvent cesser de fonctionner subitement. Nous recommandons une vérification saisonnière et un entretien soutenu par un technicien qualifié. Nous vous recommandons aussi de vous munir d'un contrat d'entretien avec assurance. Vérifier le filtre de l'appareil tous les deux mois et le remplacer au besoin.

Ex: de la fournaise au mazout

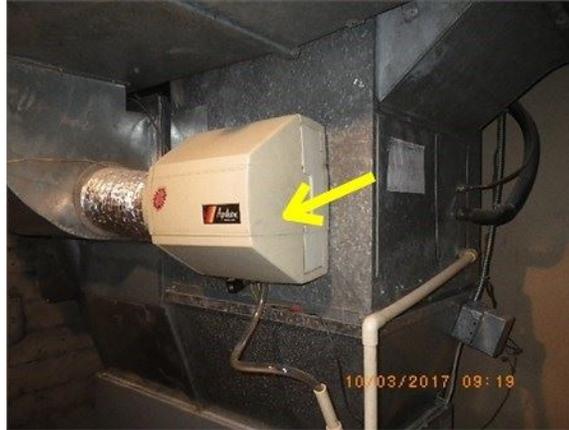
Nous avons noté la présence d'un humidificateur sur le réseau de distribution d'air. Ces appareils sont réputés pour faire fréquemment défaut. Les spécialistes en entretien de système de chauffage et

ventilation recommandent de ne pas utiliser ce type d'humidificateur intégré. Ces appareils ont le défaut de favoriser la corrosion et le développement de moisissure à l'intérieur des conduits de distribution. Les moisissures représentent un risque important pour la santé des occupants en dégageant des spores allergènes dans l'air. Il est préférable de se servir d'humidificateur de pièce au besoin. Seuls les humidificateurs par atomisation et les génératrices de vapeur peuvent être installés pour humidifier l'air des conduits en toute sécurité. Ces appareils sont cependant dispendieux.

Ex: de l'humidificateur en place sur la fournaise

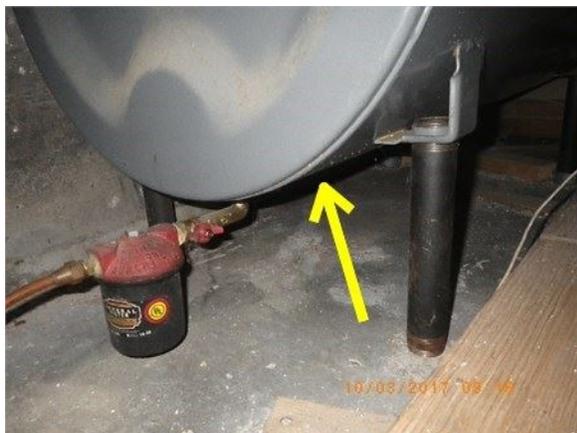
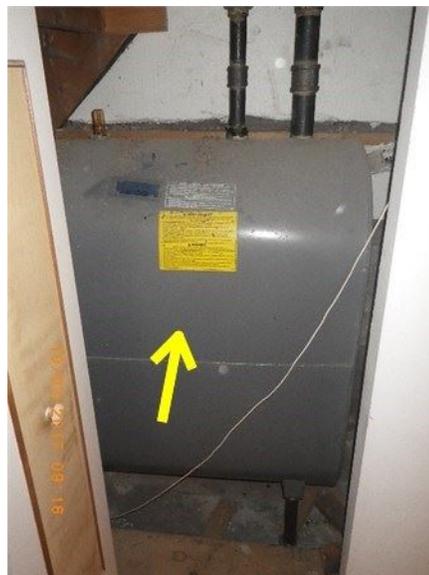
Un réservoir de mazout en acier a une durée de vie approximative d'environ 15 ans. Il devrait être inspecté annuellement par un technicien compétent. Son accès devrait être libre et dégagé en tout temps afin de faciliter son inspection. Les réservoirs en acier peuvent être affectés par la rouille qui se produit à cause de l'eau formée par la condensation. Afin de prévenir la condensation dans le réservoir, il est conseillé de maintenir le réservoir plein pendant les mois d'été.

Ex: du réservoir de mazout en place au sous-sol

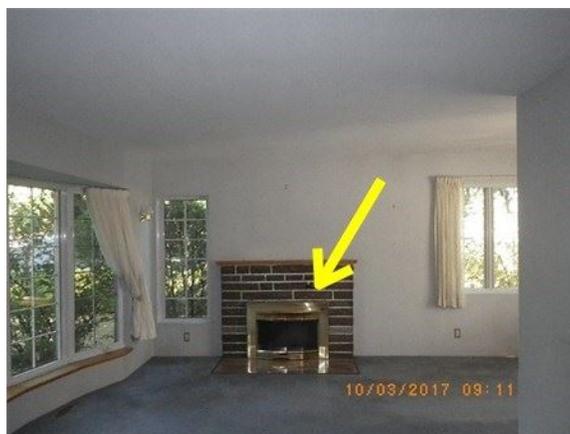
Ex: du foyer aux bois non inspecter

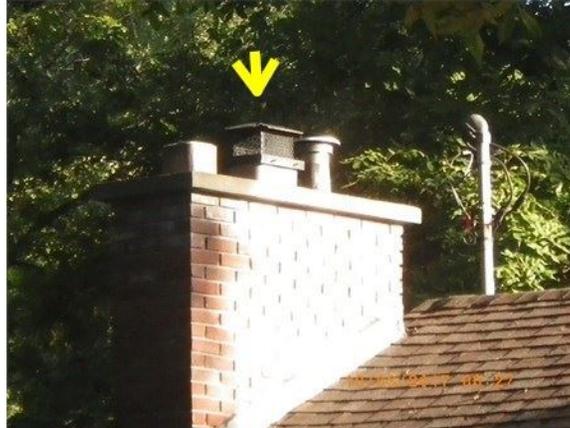
L'inspection de l'intérieur de cette composante n'a pas été effectuée. Nous vous recommandons de faire vérifier l'état de la cheminée par un spécialiste en cheminée avant de finaliser la transaction.

Ex: de la cheminée de maçonnerie
