RAPPORT D'INSPECTION PRÉACHAT

EXEMPLE DE RAPPORT

PRESPEC

Réalisée le : 3 octobre 2017

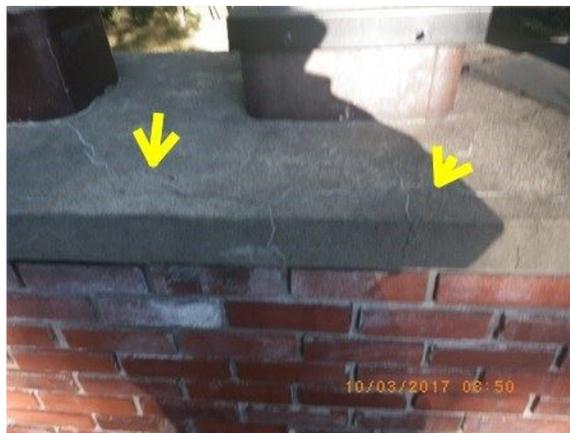
La cheminée est en maçonnerie et en boisseau d'argile. Nous avons noté que la tablette de béton au sommet est à réparer, des fissures laissent pénétrer l'eau dans la maçonnerie et peuvent endommager les composantes internes. Nous recommandons de faire examiner et réparer la cheminée par un entrepreneur spécialisé avant de vous en servir.

Ex: de la tête de la cheminée qui est à réparée

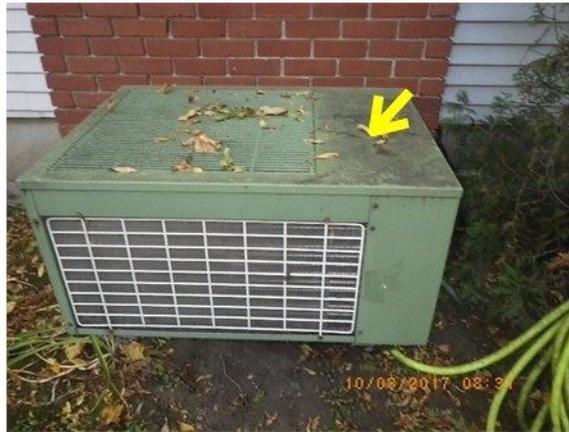
Le système de climatisation électrique de la maison est très âgé et la moyenne de vie est environ de 20 ans donc celle-ci est à remplacer ou va être à remplacer très bientôt. Je vous recommande de faire inspecter et évaluer ce système par un spécialiste en climatisation et chauffage.

Ex: de l'unité de climatisation extérieur

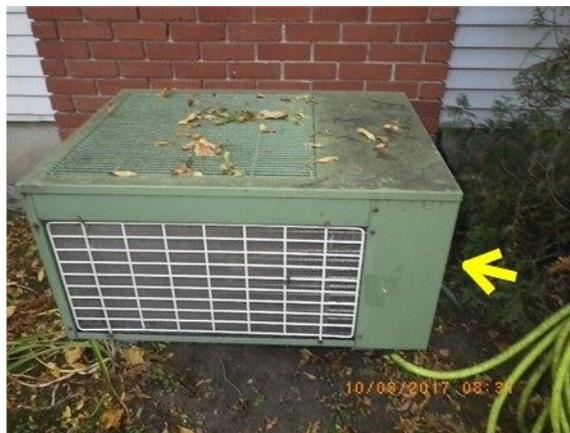
Seule une inspection par un technicien compétent muni d'un manomètre pourrait nous éclairer sur la condition réelle de l'appareil. Nous vous conseillons de vous munir d'un contrat d'entretien pour ce système. Plusieurs composantes internes doivent être nettoyées régulièrement (condensateurs et évaporateurs) et des ajustements sont à faire à l'occasion.

Ex: de l'unité de climatisation extérieur

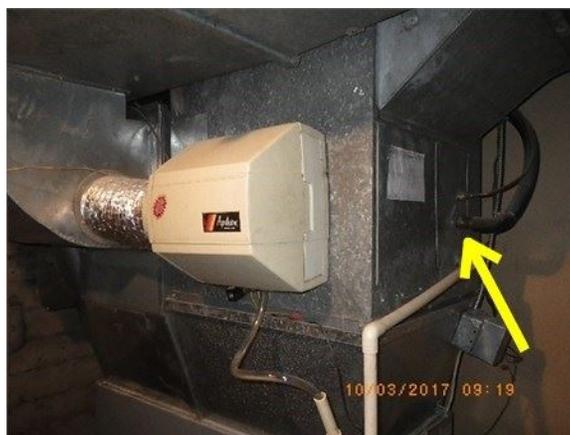
Nous n'avons pas pu observer les serpentins du climatiseur au plénum de la fournaise. Si les serpentins sont sales. Cette situation réduit l'efficacité du climatiseur. Nous vous recommandons de faire nettoyer les serpentins régulièrement par un expert en climatisation.

Ex: de l'emplacement du serpentins de l'air climatisé à l'intérieur de la fournaise

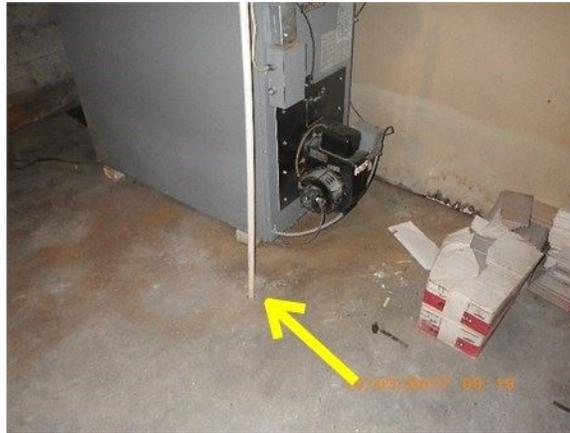
Ex: du conduit d'évacuation de la condensation de l'air climatisé qui est évacué sous la dalle de béton

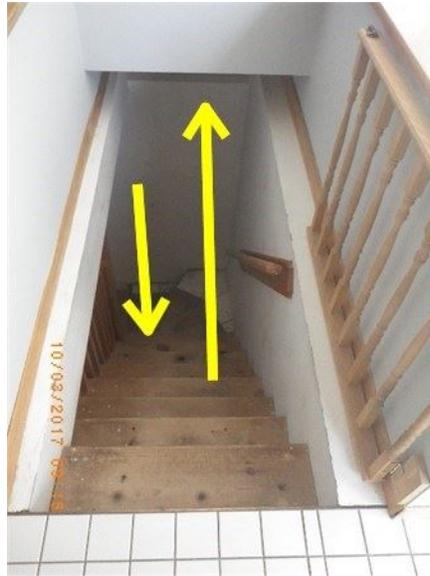
Ex: de l'échappée restreinte dans l'escalier du sous-sol

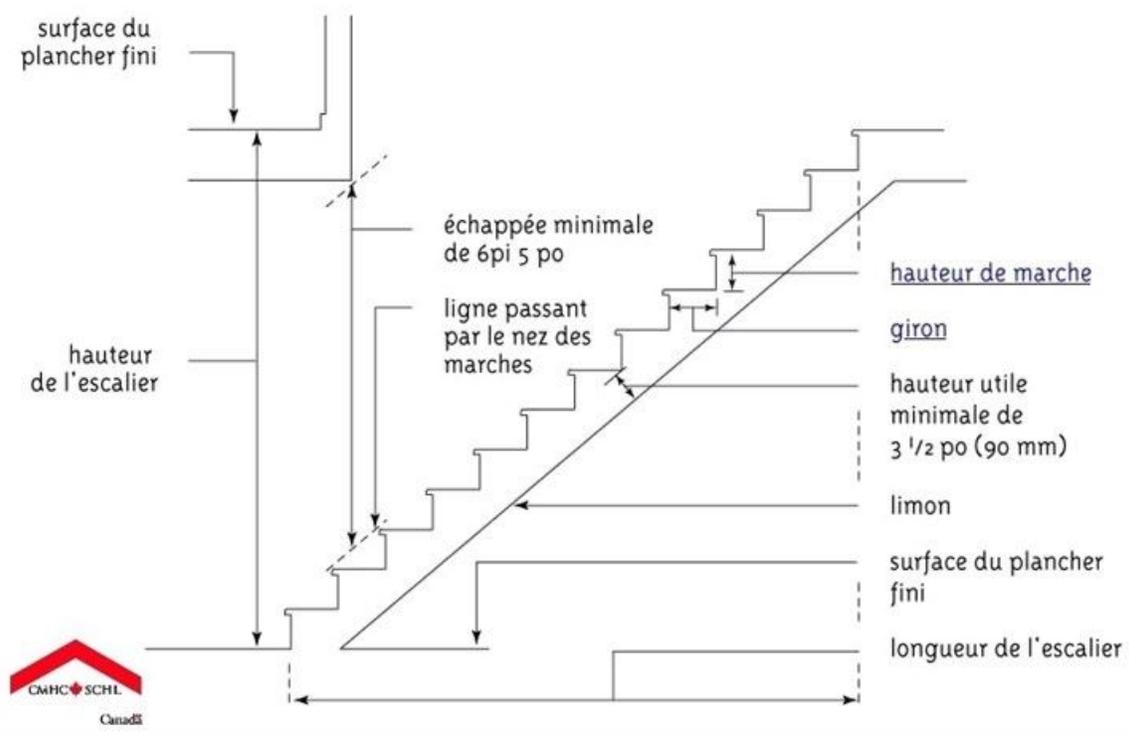
Ex: de la conception d'un escalier intérieur sécuritaire

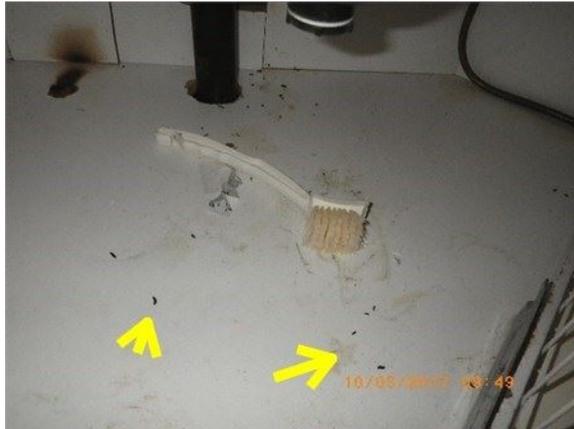
Nous avons observé la présence d'excréments de mulots ou souris à l'intérieur de la maison. Consulter un exterminateur afin de localiser la provenance des souris ou mulots et colmater les ouvertures extérieures qui permet a cette vermines de pénétrer dans la maison.

Ex: des excréments de vermines visible dans la vanité de la salle de bain lors de l'inspection

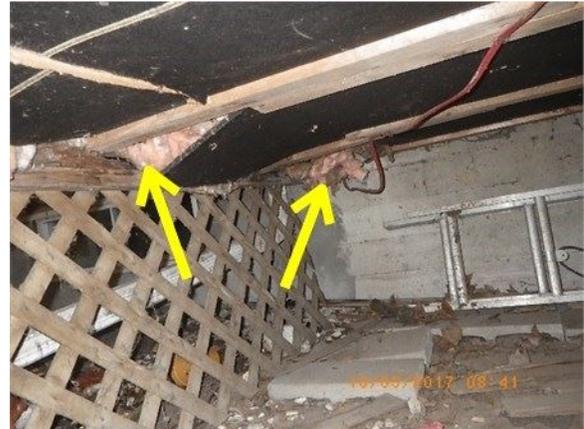
Ex: d'ouvertures sous la véranda où la vermine peut s'infiltrer à l'intérieur de la maison

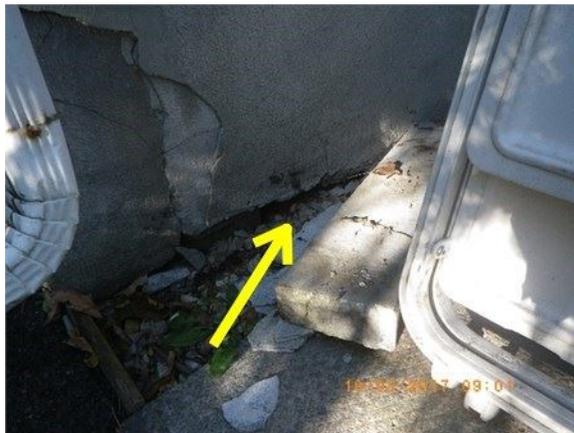
Ex: d'espaces libre sous la fondation de blocs de ciment où la vermine peut s'infiltrer dans la maison

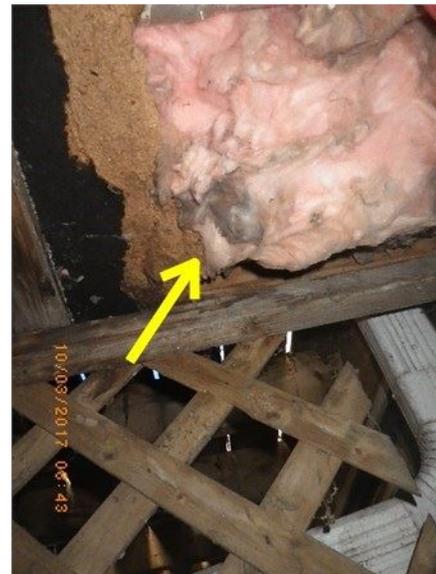
Ex: d'ouvertures sous la véranda où la vermine peut s'infiltrer à l'intérieur de la maison

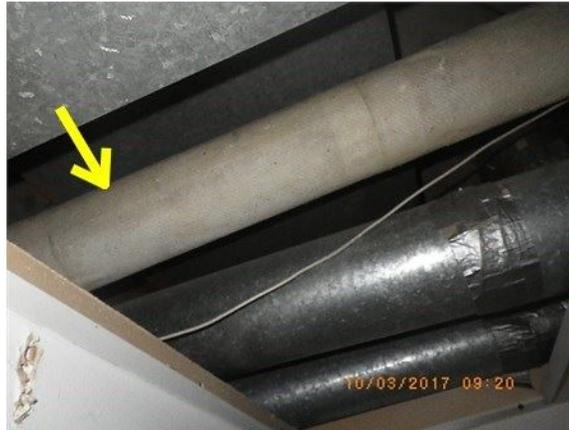
Nous avons décelé la présence d'amiante pouvant présenter un risque de contamination. Les fibres d'amiante qui se détachent peuvent contaminer l'air ambiant et présenter des risques sérieux pour la santé des occupants. Consulter un expert en amiante afin d'enlever soigneusement tout matériau d'amiante friable.

Ex: d'un conduit de ventilation qui est recouvert d'amiante

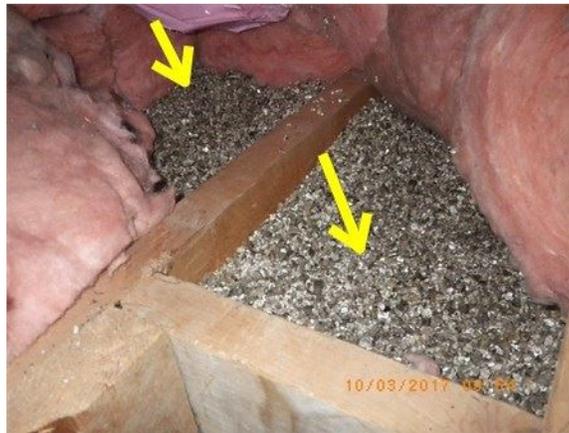
Ex: de la vermiculite en place dans l'entre toit

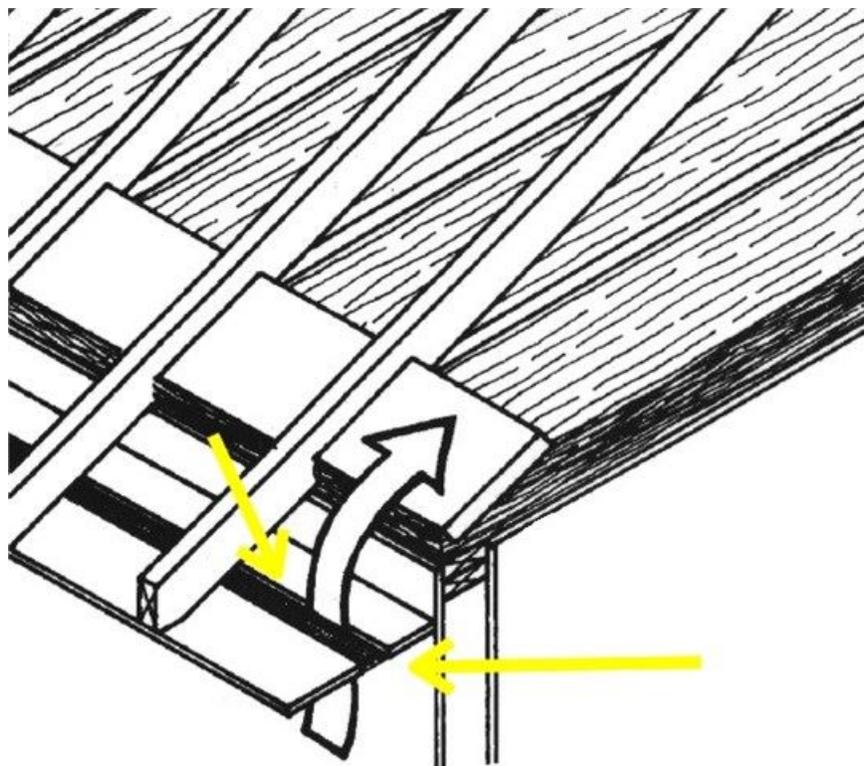
Ex: comment l'air de l'extérieur de la maison doit pouvoir s'infiltrer librement à l'intérieur de l'entre toit en passant par les corniches

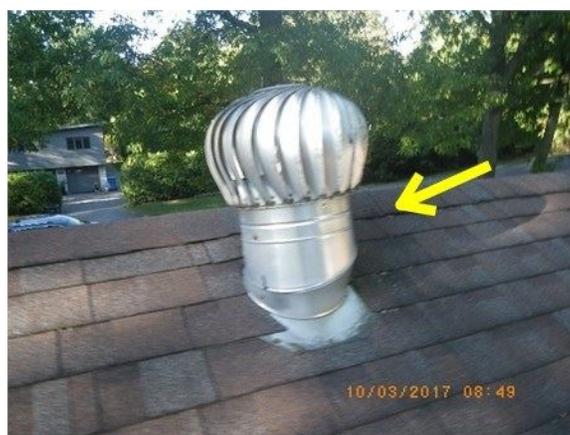
Ex: de cette turbine a remplacer par un évent surélevé

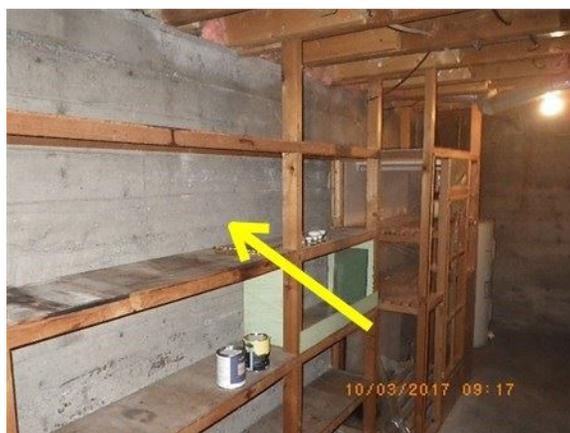
Ex: de parties de murs de fondation non isolé

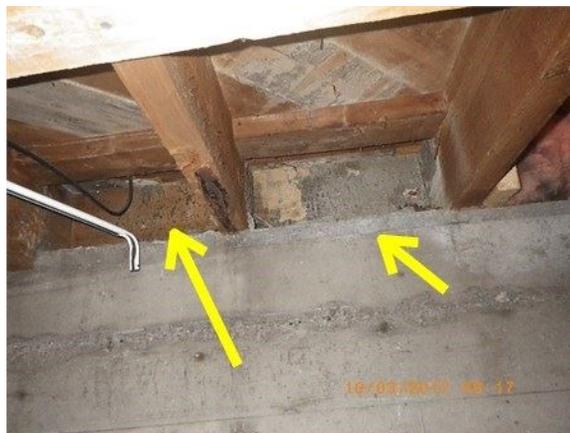
Ex: de la solive de rive non isolé
